直張りの軒ゼロは危険大

Part 1

屋根と壁の取り付け合い部が弱点に

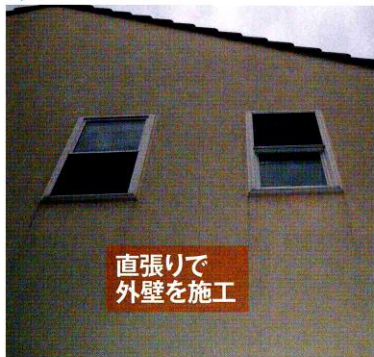
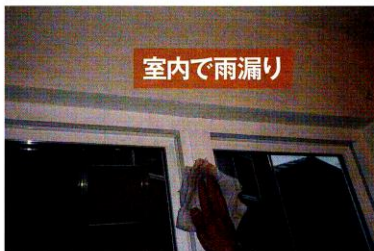
トラブル
事例 3

この住宅の外壁はモルタル仕上げで、通気層を確保せず直張り工法を採用。開口部には樹脂製の輸入サッシを使っていた。樹脂製サッシは、シーリングとの接着性がさほど良くないので、接着不良に十分注意する必要がある。この事例では接着不良が雨水浸入を招いた

では雨掛かりが広がることを考慮し、直張りや輸入サッシなどリスクの高い工法や材料は極力避けるべきではないか（神谷さん）

トラブル事例3は、静岡県に建つ築10年の軒ゼロ住宅だ。外壁はモルタル仕上げで、通気層を確保せず直張り工法を採用していた。窓枠に使われた樹脂製の輸入サッシが、雨漏りの直接の引き金となった。

神谷さんは言う。「樹脂製サッシは、アルミサッシと比べてシーリングとの接着性がありよくない。接着不良があると、そこから室内へ浸水するリスクが増大する」

「当社が手がける調査では、軒ゼロ、直張り、輸入サッシの3条件が重なっている事例が非常に多い。軒ゼロ

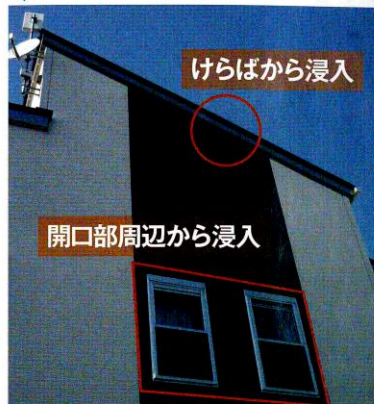
トラブル
事例 2

けらばと開口部ダブルで浸水

これも片流れ屋根のトラブル例。雨水浸入ルートは二つあった。一つは、屋根のけらば部分からの浸水。もう一つは、窓まわりのシーリング材が劣化したことによる浸水。浸入した雨水は、サッシの上枠に打ち付けた横胴縁でせき止められて滞留。室内に浸入した (写真:このページは神清)

開口部周辺からの浸水も
軒ゼロ住宅のウィークポイントは、屋根と壁面の取り付け部分だけではない。軒の出が小さいと、壁面の雨掛かりの面積が広がり、窓などの開口部に雨水が当たる頻度も増える。これも雨漏りのリスクを増大させる一因だ。
屋根材メーカーで雨漏り調査も手がける神清(愛知県半田市)常務取締役の神谷昭範さんは「当社に依頼される雨漏り調査の大半が軒ゼロ住宅で、なかでも開口部周辺から室内に雨水が流入するケースが多い」と話す。
トラブル事例2は、神谷さんが昨年調査をした岐阜県内に建つ築3年の戸建て住宅だ。屋根形状は片流れ屋根で、軒の出はほとんどない。外壁は縦張りの窯業系サイディング材で、裏面に通気層を設け、透湿防水シートを施工している。
調査した結果、主に二つの雨水浸入ルートがあることが分かった。一つは、片流れ屋根のけらば部分からの浸水だ。屋根と外壁の取り付け部に隙間があり、そこから雨水が浸入した。もう一つは、窓まわりに施工したシーリング材が劣化したことに

による浸水だ。軒ゼロ住宅の壁面では、紫外線を受ける時間が長く、シーリング材の早期劣化を招きやすい。雨漏りの直接の引き金となったのは、雨水が窓まわりで滞留する形になっていったこと。サイディング材が縦張りなので、胴縁は横向きに設置されていた。二つのルーフトからの雨水は、サッシ上枠のフィン（つば）に打ち付けた横胴縁でせき止められ、室内に浸入した。

神谷さんは「複数の浸水ルートが生じたことで、完成数年で早期の雨漏りを招いてしまった。軒を十分出ししていれば、これほどの事態には至らなかったはず」と分析する。

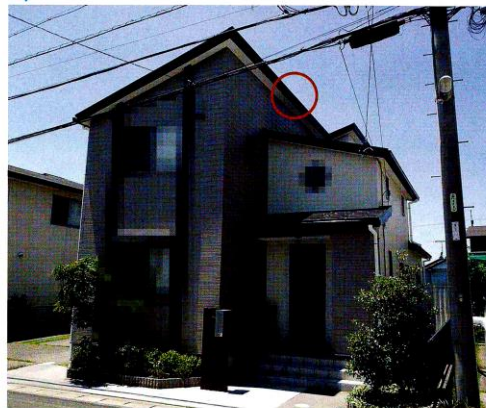
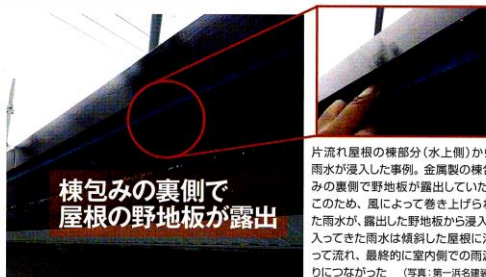
トラブル
事例 1

屋根の野地板が露出

片流れ屋根の棟部分(水上側)から雨水が浸入した事例。金属製の棟包みの裏側で野地板が露出していた。このため、風によって巻き上げられた雨水が、露出した野地板から浸入。入ってきた雨水は傾斜した屋根に沿って流れ、最終的に室内側での雨漏りにつながった (写真:第一派名建築)

「この雨漏りは、軒の出が小さい住宅の典型的な事故パターンだ」とそう話すのは、第一派名建築(浜松市)社長で雨漏り診断士協会副理事長を務める久保田仁司さんだ。

雨漏りが発生したのは、愛知県県内に建つ築10年の戸建て住宅(「トラブル事例1」)。外壁は窯業系サイディング材で、裏面に通気層を確保したうえで、透湿防水シートを施工して

いる。防水対策上、特に大きな問題はなさそうだが、強い風雨を受けた時に室内側で雨漏りが発生するようになったという。原因調査に当たった久保田さんが

真っ先に着目したのが、片流れ屋根の棟部分(水上側)の納まりだ。金属製の棟包みの裏側を見ると、屋根の野地板が露出していた。この納まりでは、風によって巻き上げられた雨水が、露出した野地板部分から簡単に室内に流入してしまう。
久保田さんは「軒ゼロ住宅の弱点となりやすい部位は、屋根と外壁の取り付け部。そこに隙間があると、容易に雨水の浸入を招く。特に、今回のような片流れ屋根の棟部に隙間があれば、傾斜に沿ってどんどん雨水が流れてしまう」と指摘する。

「仮に軒を大きく出していれば、屋根端部に防水上の隙間があっても、室内への雨漏りは起こりにくい。しかし、軒の出が小さいと、屋根端部と壁面端部が接近するので、屋根端部の隙間から入った雨水が簡単に壁面背後に回る(久保田さん)
雨漏りを解消するため、久保田さんは野地板の露出部分を覆う水切りを新設した。簡単な方法だが、これで雨漏りはなくなった。

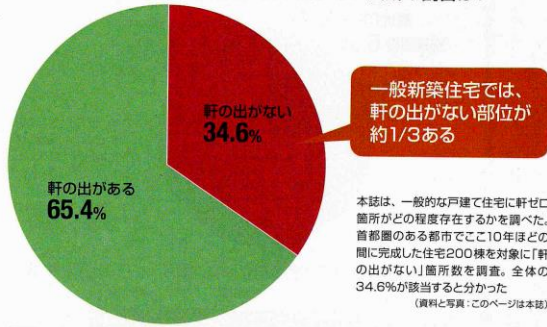
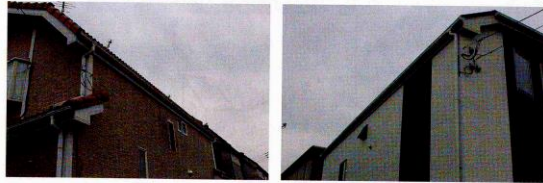
〔図2〕一般住宅200棟を調査、軒の出がない箇所の割合は？

一般新築住宅では、軒の出がない部位が約1/3ある

本誌は、一般的な戸建て住宅に軒ゼロ箇所がどの程度存在するかを調べた。首都圏のある都市でここ10年ほどの間に完成した住宅200棟を対象に「軒の出がない」箇所数を調査。全体の34.6%が該当すると分かった

まず、首都圏のある都市で、ここ10年ほどの間に完成した新築住宅200棟を調査し、軒ゼロ箇所の比率を調べた。その結果、軒ゼロに該当する箇所は、全体の約3分の1を占めることが分かった。

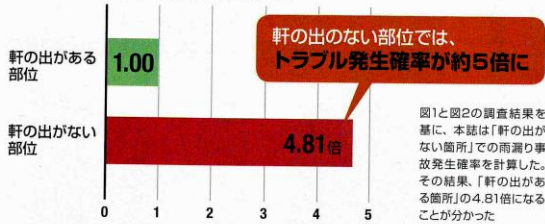
〔図3〕雨漏り事故の発生確率は約5倍

軒の出がない部位では、トラブル発生確率が約5倍に

図1と図2の調査結果を基に、本誌は「軒の出がない箇所」での雨漏り事故発生確率を計算した。その結果、「軒の出がある箇所」の4.81倍になることが分かった

つまり、新築住宅の約3分の1に軒ゼロ箇所が存在し、雨漏り事故の約7割がそこに集中していることになる。事故発生率を単純計算すると、軒ゼロ箇所は、軒がある箇所に比べて約5倍にもなる（図3）。

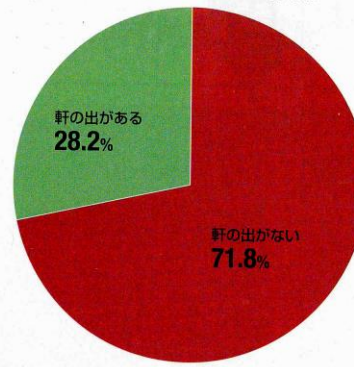
〔図1〕雨漏り発生箇所の7割超が「軒の出がない」箇所

そのリスクの大きさを物語る貴重なデータがある。住宅瑕疵保険会社大手、日本住宅保証検査機構（JIO）が、今年7月にまとめた最新の事態調査だ。2010年7月から16年6月の間で保険金の支払いを認められた雨漏り事故条件を対象に、それぞれ雨水浸入箇所が軒が出ているか

調査の結果、雨水浸入箇所の71.8%が軒ゼロに該当することが分か

住宅瑕疵保険会社大手の日本住宅保証検査機構（JIO）は、2010年7月から16年6月までに保険金の支払いを認めた雨漏り事故条件を対象に、それぞれの雨水浸入箇所が軒の出があるかどうかを調査した。その結果、軒の出がない箇所での雨漏りが71.8%と、全体の7割を超えることが分かった。ちなみに、軒の出の有無の目安は下図の通り。軒の場合は、柱芯から端部までが250mm以下、けらばと棟では、端部までの距離が150mm以下を「軒の出がない」とした

つた。軒ゼロのリスクを如実に示す数値だ。

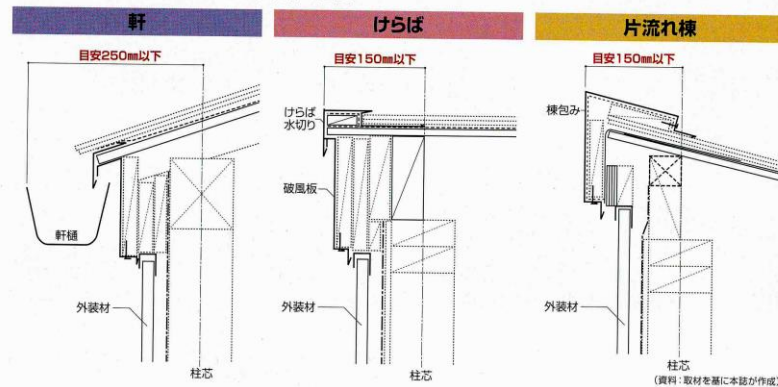
● JIOが設けた「軒の出がない箇所」の目安

ここでは、軒ゼロ（軒の出がない）の目安として、軒先では柱芯から先端部までが250mm以下、けらばでは150mm以下、片流れ屋根の棟で150mm以下としている。
